**BOLETIN DEL ÍNDICE DE CALIDAD DEL AGUA EN
CORRIENTES SUPERFICIALES “ICA” 2017 - II**

**INFORME DEL SEGUIMIENTO A LA CALIDAD DEL AGUA DE LAS
OCHO (8) SUBZONAS HIDROGRÁFICAS Y LOS DOS (2) NIVELES
SUBSIGUIENTES DE LA JURISDICCIÓN CAR, A PARTIR DEL ICA
DE 7 VARIABLES**

Corporación Autónoma Regional de Cundinamarca – CAR
Dirección de Monitoreo, Modelamiento y Laboratorio Ambiental
República de Colombia

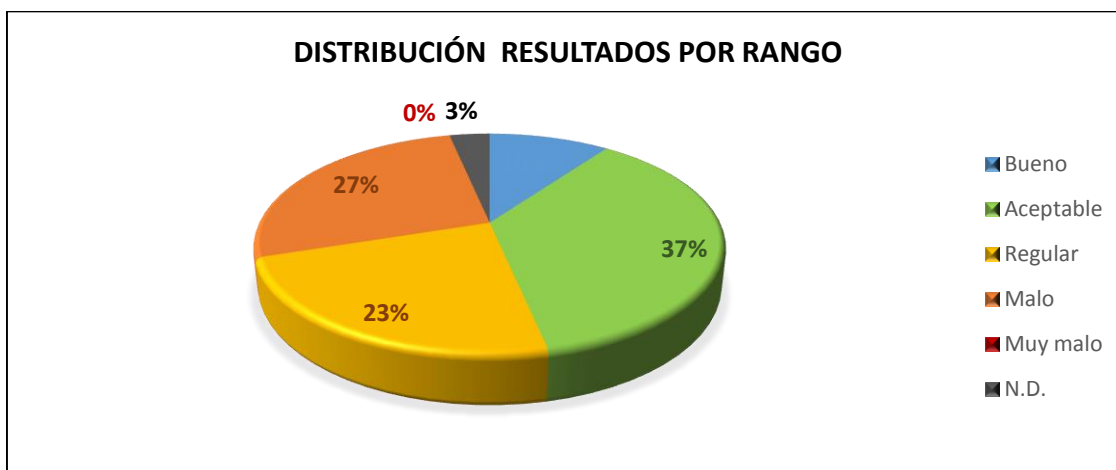
Los resultados del cálculo del ICA para la campaña de monitoreo de calidad hídrica en la cuenca alta del río Bogotá durante el 2017-II reportaron los siguientes resultados: del total de 30 puntos de monitoreo sobre el Río y sus afluentes, 8 se encuentran en un rango de calidad Malo, 7 en Regular, 11 en Aceptable, 3 en bueno, y 1 no reporta resultado por falta de información.

Gráfica 1 Distribución resultados cuenca Río Bogotá Alto

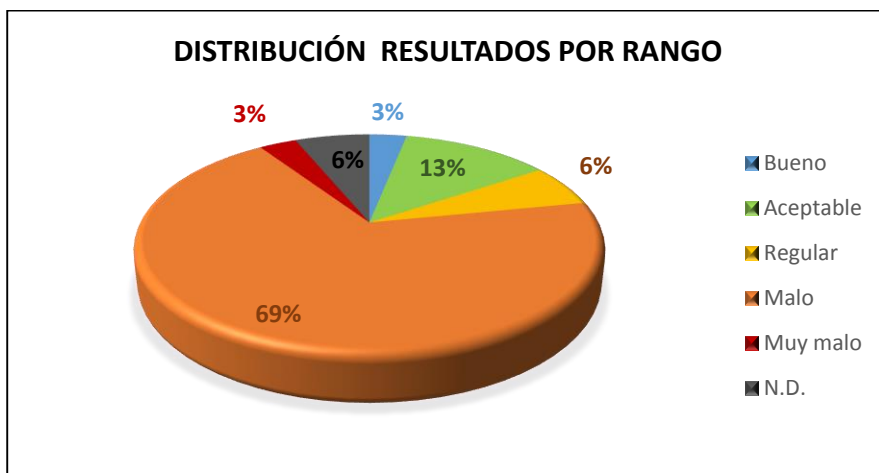
Los resultados del cálculo del ICA para la campaña de monitoreo de calidad hídrica en la cuenca media del río Bogotá durante el segundo semestre de 2017, reportaron los siguientes resultados: del total de 32 puntos de monitoreo sobre el río y sus afluentes 22 están en categoría *Mala*, 1 en *Muy Mala*, 2 en *Regular*, 4 en *Aceptable*, 1 en *Buena* y 2 no presenta resultado por falta de información.

Gráfica 4 Distribución resultados cuenca Río Bogotá Media

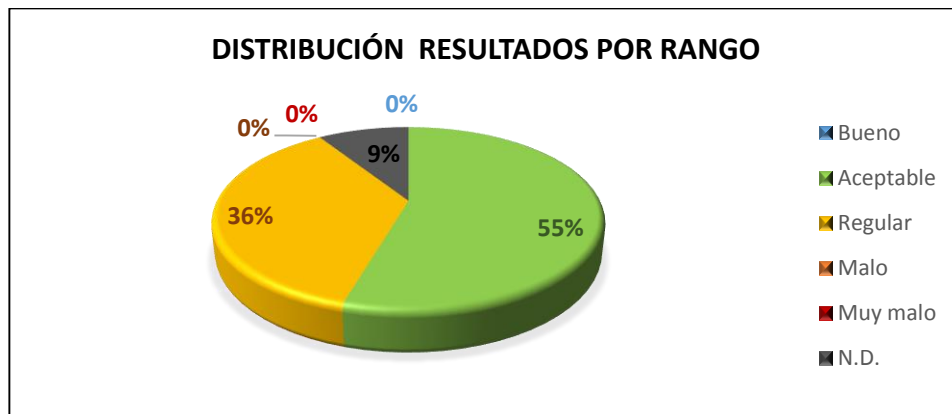
Del cálculo del ICA para la campaña de monitoreo de calidad hídrica en la cuenca del río Garagoa durante el 2017-II, se reportaron los siguientes resultados: del total de 11 puntos de monitoreo sobre el Río y sus afluentes, 4 se encuentran en calidad *Regular*, 6 en *Aceptable* y uno no reporta resultado por falta de información.

Gráfica 18 Distribución resultados cuenca Río Garagoa

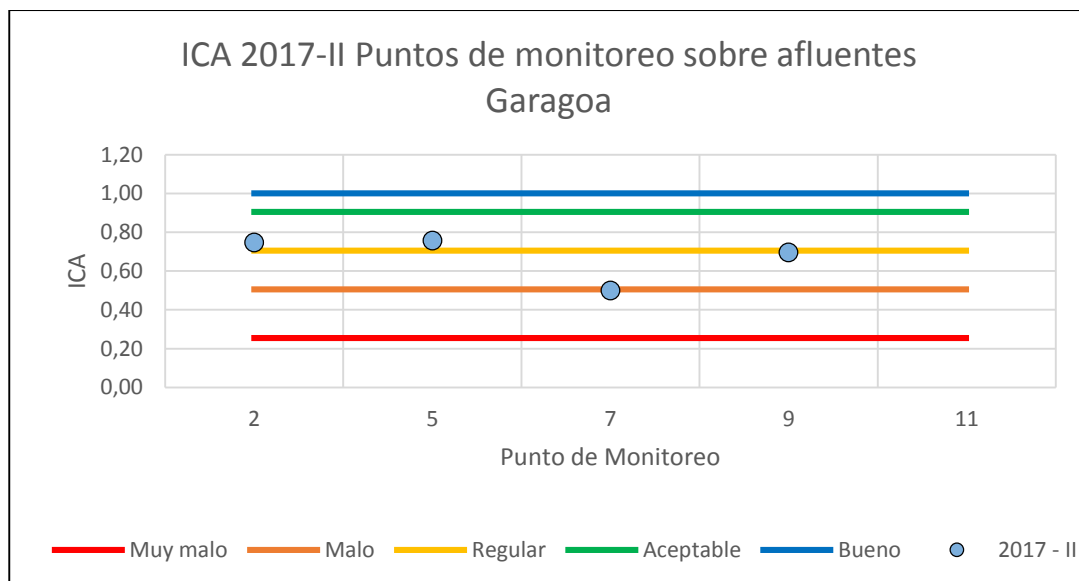
De acuerdo a los resultados obtenidos para el ICA de los afluentes del Río Garagoa se presenta la siguiente información: Quebrada El Molino (PM 2) calidad *Aceptable*, Quebrada Tocola (PM 5) calidad *Aceptable*, Quebrada La Negra (PM 7) calidad *Regular*, Rio Aguacía (PM 9) calidad *Regular* y Río Albarracín (PM 11) no presenta resultado por falta de información.

Gráfica 20 ICA puntos de monitoreo sobre afluentes Río Garagoa

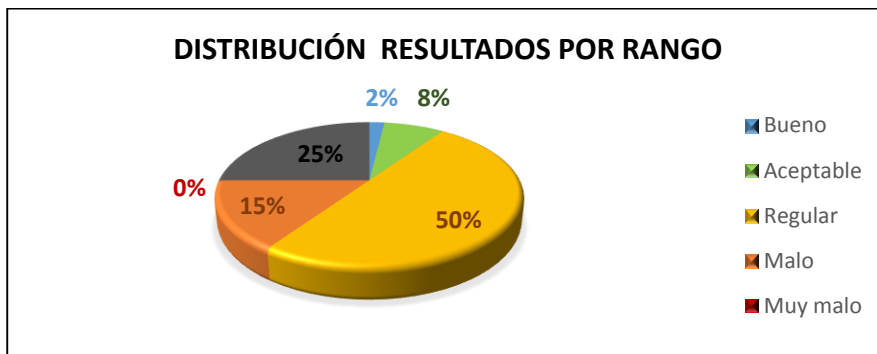
Gráfica 21 Distribución resultados cuenca Río Seco y otros directos al Magdalena

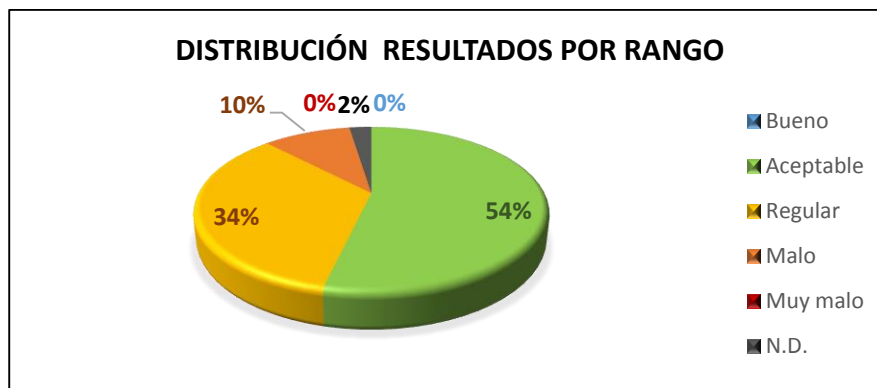
Del cálculo del ICA para la campaña de monitoreo de calidad hídrica en la cuenca del río Negro durante el 2017-II, se reportan los siguientes resultados: del total de 41 puntos de monitoreo sobre el Río y sus afluentes, 4 se encuentran en calidad *Mala*, 14 en *Regular*, 22 en *Aceptable* y 1 no reporta resultado por falta de información.

Gráfica 27 Distribución resultados cuenca Río Negro

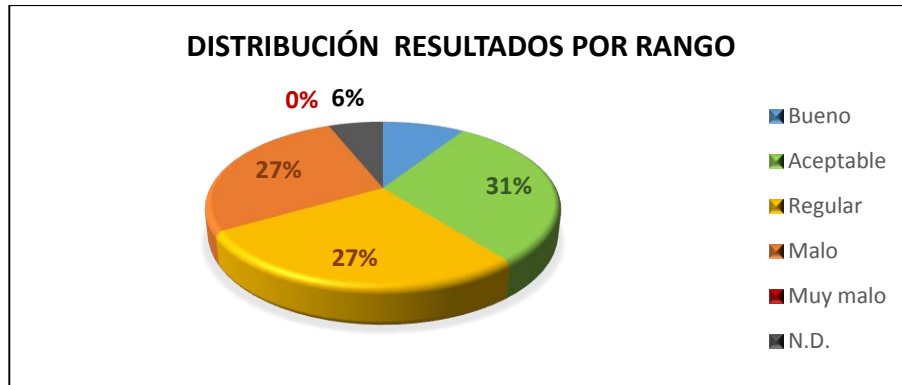
calidad *Mala*, 9 en *Regular*, 10 en *Aceptable*, 3 en *Buena* y 2 no reportan resultados por falta de información.

Gráfica 33 Distribución resultados cuenca Río Alto Suárez

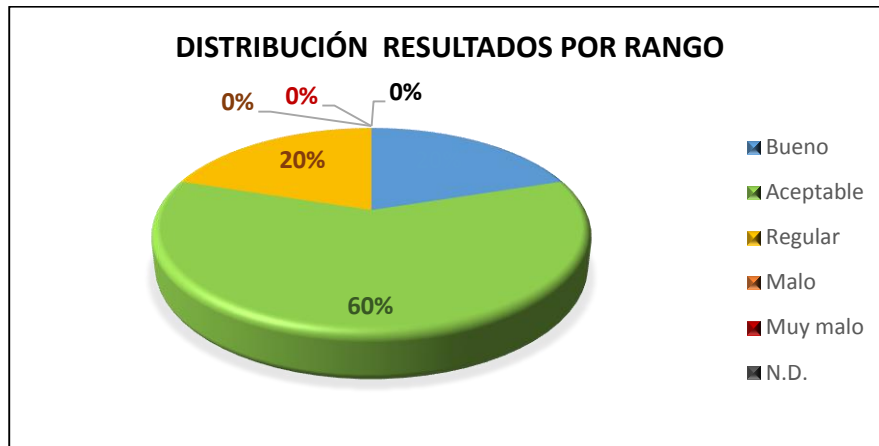
Los resultados del cálculo del ICA para la campaña de monitoreo de calidad hídrica en la cuenca del río Medio y Bajo Suárez durante el 2017-II reportaron los siguientes resultados: del total de 5 puntos de monitoreo sobre el Río y sus afluentes, 1 se encuentra en categoría de calidad *Regular*, 3 en *Aceptable* y 1 en *Buena*.

Gráfica 36 Distribución resultados cuenca Río Medio y Bajo Suárez
